| 8 | Територія перед входом в будівлю автовокзалу | | |

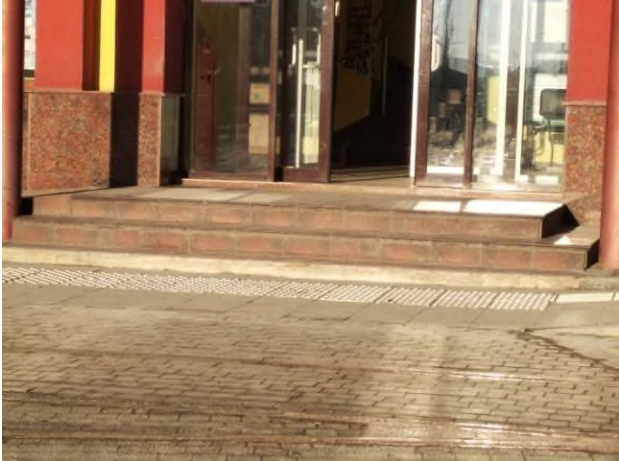
| 8 | Територія перед входом в будівлю автовокзалу | | |
|---|---|---|---|
| | <p>Під час реконструкції перед входом зробили заглиблення. В результаті чого виникла ще одна сходинка висотою 10 см. Ця сходинка візуально практично зливається із тротуаром і є непомітною. Вона також практично за кольором не відрізняється від тактильної попереджувальної смуги. Водночас вона відрізняється від двох інших за кольором. Таким чином існує ілюзія, це дві, а не три сходинки. А зважаючи на те, що вона відрізняється ще і за вистотою (менша за дві інших), то є ризик при спуску по сходах підвернути ногу і отримати травму.</p> <p>До реконструкції перед входом до будівлі Автовокзалу було дві сходинки по 15 см.</p> | | <p><b>ДБН В.2.2-40:2018</b></p> <p><b>5.2.1 Сходи в межах одного маршу повинні бути однакові за розміром і висотою</b></p> |
