| 2 | Входи в будівлю вокзалу | | |

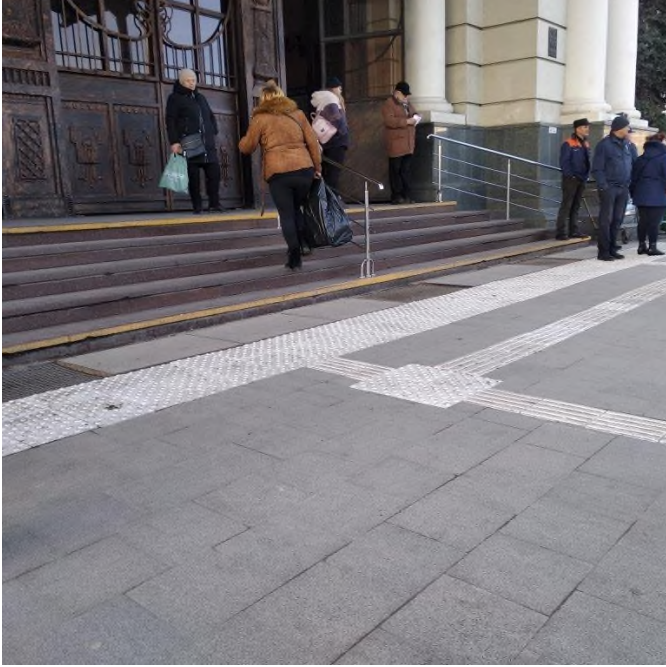
| 2 | Входи в будівлю вокзалу | | |
|---|---|---|---|
| 2.1 | Головний вхід в будівлю вокзалу є недоступним для осіб в кріслах колісних | | <p>ДБН В.2.2-40:2018</p> <p>5.1.2 <b>Необхідно передбачати умови безперешкодного пересування по ділянці до будівлі</b> або по території установи, організації та підприємства з урахуванням вимог ДБН Б.2.2-12, ДБН Б.2.2-5, ДБН В.2.3-15. Ці шляхи слід поєднувати з зовнішніми по відношенню до ділянки транспортними та пішохідним комунікаціями, паркувальними місцями, зупинками громадського транспорту.</p> <p>6.1.2 <b>При реконструкції громадських будівель та споруд безперешкодний доступ з ганку до приміщень першого поверху й ліфтового холу забезпечується влаштуванням пандусів відповідно до вимог цих Норм.</b> У разі неможливості влаштування пандуса слід застосовувати розумне пристосування у вигляді піднімальних пристроїв згідно з вимогами ДСТУ EN 81-70, ДСТУ ISO 9386-1, ДСТУ ISO 9386-2.</p> |

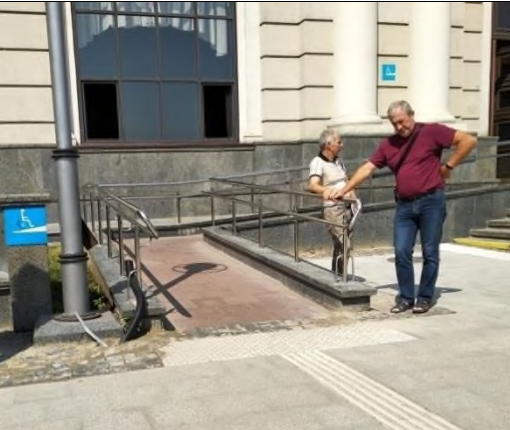
| 2 | Входи в будівлю вокзалу | | |
|---|---|---|---|
| 2.2 | Встановлена перед пандусом до приміської зали попереджувальна тактильна смуга замість загального заміщення і створює небезпеку для виїзду/з'їзду на/з пандуса для осіб в кріслах колісних. | | <p><b>ДБН В.2.2-40:2018: пп. 4.4, 8.2.2, 8.2.6, 8.2.10;</b><br/> <b>ДБН Б.2.2-5:201: п.4.2.8</b></p> |
